Sanierung des Jubiläumsbrunnens in Waidmannslust

im Herbst 2019

Ein Projekt der Initiative Waidmannslust

Dokumentation der Sanierungsarbeiten

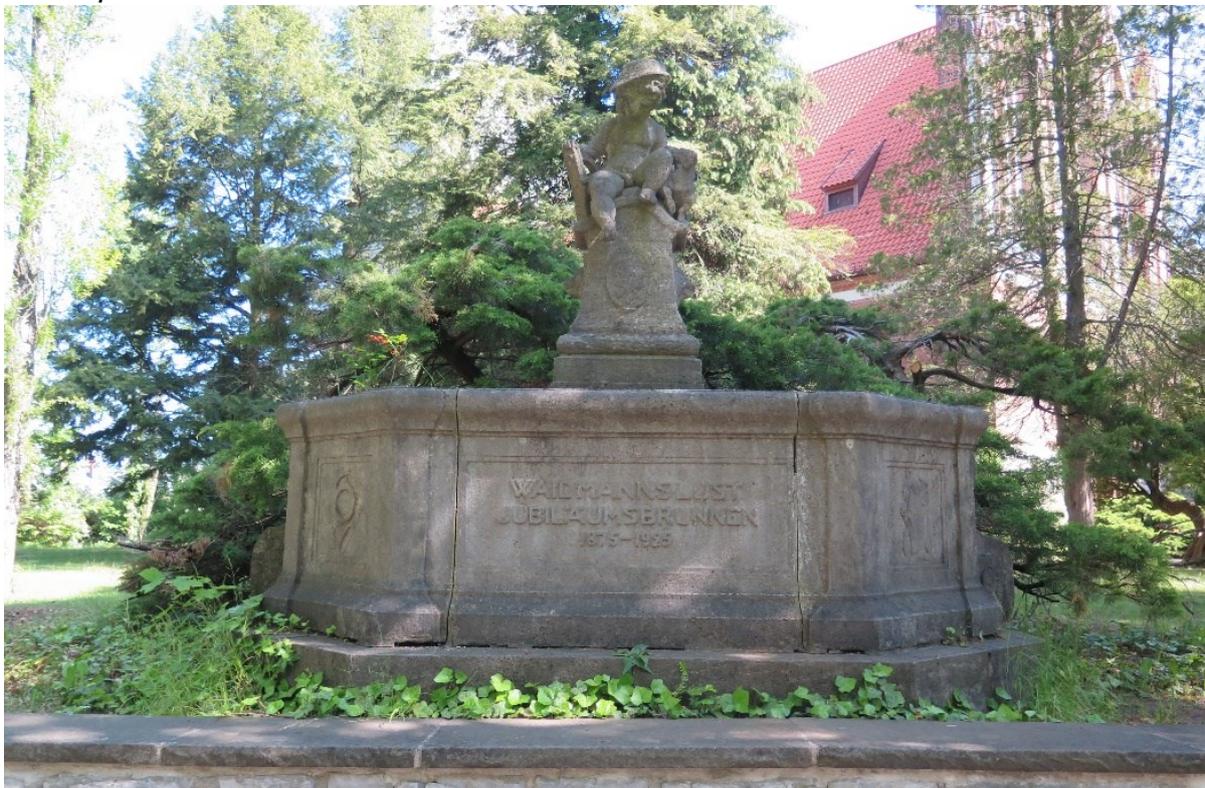
Zustand Sommer 2019 – (Foto: Poggel)

Starke Verschmutzungen und bröselnde Fugen – es fließt schon lange kein Wasser mehr!

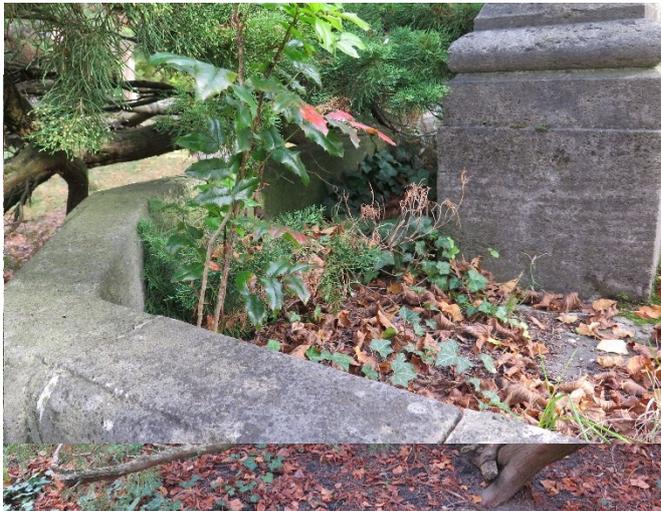
Der eigentlich keinen schlechten Rahmen für den Brunnen abgebende Wacholderbusch war mit den Jahren dem kleinen Denkmal doch sehr nahegekommen und bedrängte es sehr! Im Schatten der Zweige hatte sich im Brunnen eine eigene Pflanzenwelt entwickeln können, die wiederum (z.B. das Efeu) die Fugen des Werks mehr und mehr für sich beanspruchten. Ein Ilex hatte sich in den Fugen des Brunnenbodens angesiedelt.

von der Kirchenseite zu ermöglichen und die hintere Inschrift wieder lesbar zu machen. Nachdem der Busch beschnitten war, konnte das kleine Denkmal von allen Seiten begutachtet werden. Es galt nunmehr, den Brunnentrog von allen Erd- und Pflanzenresten zu befreien und den Ablauf wieder freizulegen. Dabei zeigte sich, dass der Boden des Brunnenbeckens doch sehr stark geschädigt war (starke Rissbildung, fehlendes Material und Unterwanderung durch Pflanzenwurzeln).

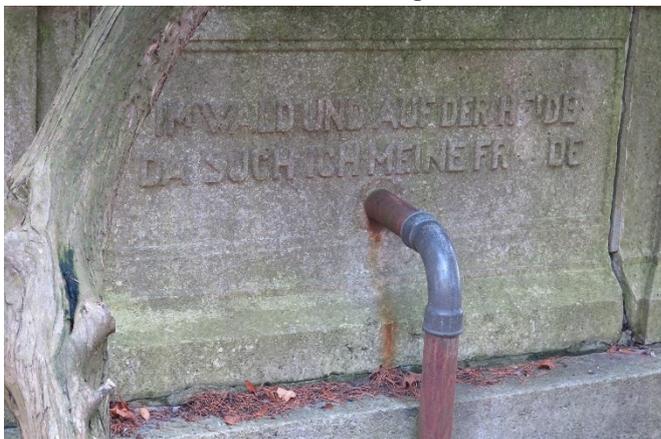
Die dem Busch zugewandte Rückseite des Brunnens war insgesamt deutlich vermoost und die Fugen zeigten keine Verbindung der einzelnen Bauteile des Brunnens mehr. Ebenso war zu erkennen, dass bei der Inschrift zwei Buchstaben des Wortes „Freude“ fehlen, sei es durch Verwitterung oder auch durch mechanische Einwirkungen während der langen Brunnengeschichte.

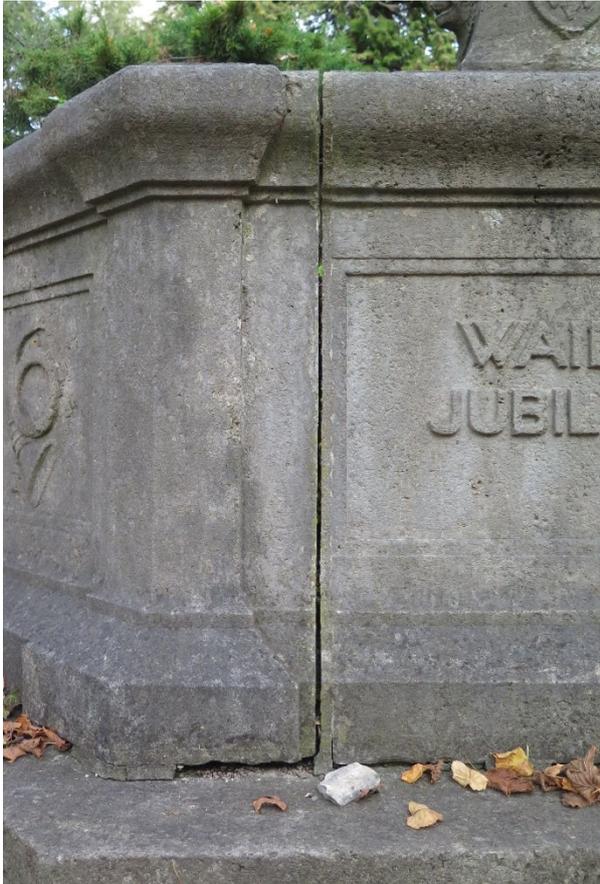
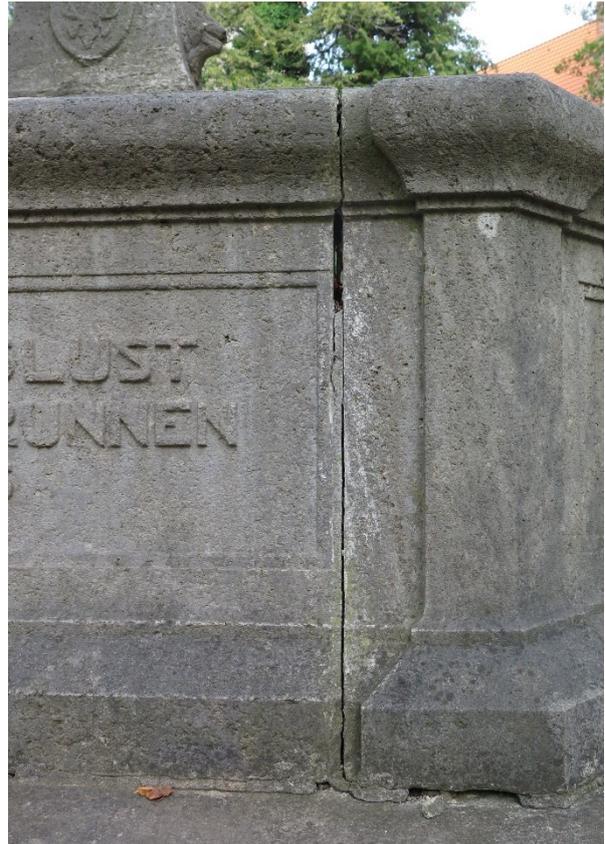
Fugen im Frontbereich

Auch die nachfolgenden Fotos machen deutlich, dass die Fugen zwischen den Bauteilen insgesamt – sowohl senkrechte als auch waagerechte Fugen - sehr gelitten haben und offen liegen.

Durch die Einbringung von Neopren-Fugenbänder schaffte sich Herr Scheybal die Voraussetzung für einen Verguss der vertikalen Fugen bis zum unteren Fugenabschluss. Durch den Verguss wird sichergestellt, dass wegen der Stärke der Bauteile alle seitlichen Fugenflächen fest miteinander verbunden werden. Nachdem dieser Verguss ausreichend aushärten konnte, wurden die Neoprenverschlüsse wieder entfernt und die etwa 2 cm tiefen Restfugen und alle horizontalen Fugen mit Mörtel verschlossen.

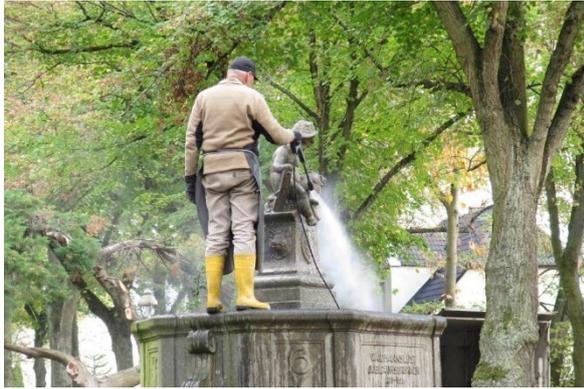
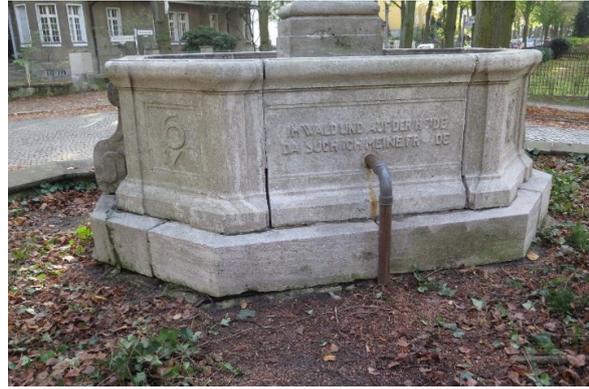
Nach der groben Säuberung des Brunnenbeckens, der Fugen und des Sockelbereichs ging der Steinmetz daran, die maroden Fugen aufzustoßen und die Mörtelreste sowie die eingedrungenen Pflanzen zu entfernen. Danach erfolgte eine erste Säuberung des gesamten Brunnens einschließlich der Fugen mittels Hochdruckreiniger.

Erfreulicher Weise konnten hierdurch und durch einen weiteren Reinigungsgang mittels eines stärkeren Reinigungsgerätes wesentliche Verschmutzungen und Moose entfernt werden. Der Muschelkalk ist nach mehr als 90 Jahren teilweise durch Flechten und Luftverschmutzungen jedoch so weit geschädigt, dass diese Spuren nicht vollständig zu entfernen sind. Insgesamt war der neue Eindruck jedoch erfreulich!

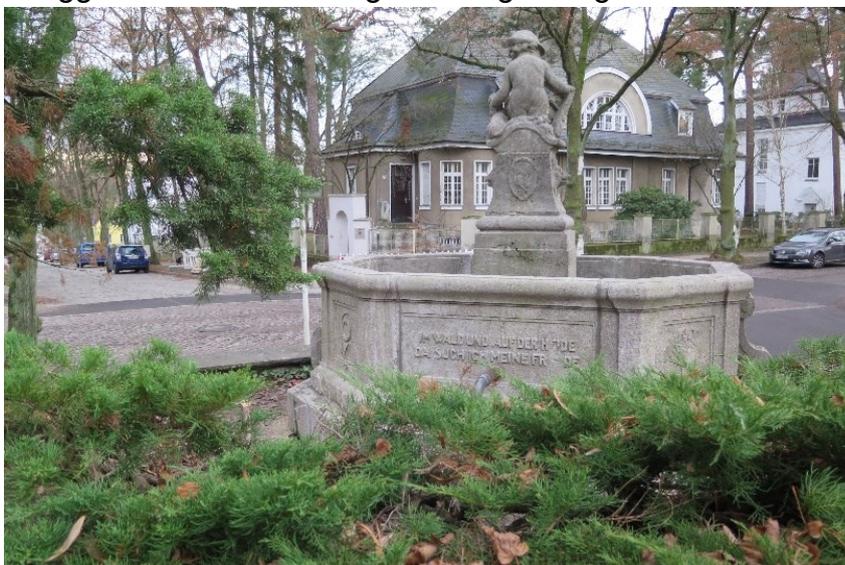
Im Gegensatz zur ehemaligen Situation mit der den Brunnen „umfangenden“ Vegetation hat das kleine Denkmal nun doch deutlich mehr Luft erhalten und mit der nun auch fertiggestellten Absenkung der Bürgersteigkanten sieht es an der Kreuzung recht aufgeräumt aus. Der Brunnen kommt nun deutlich stärker zur Geltung!

Der Brunnen kommt nun deutlich stärker zur Geltung!

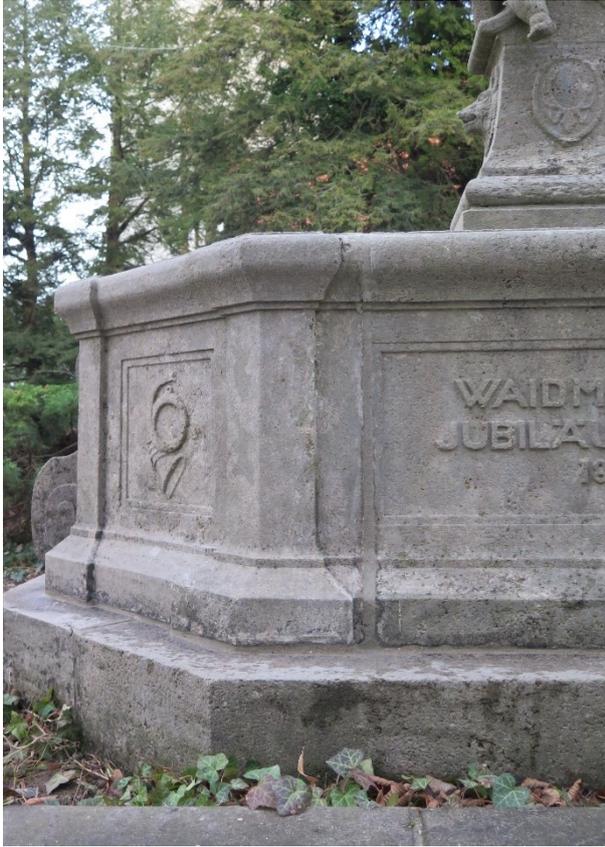
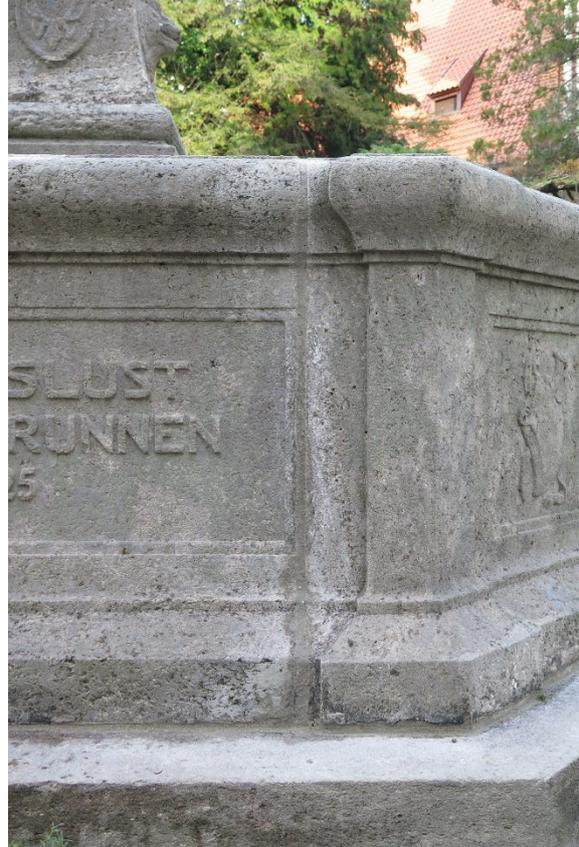
Die vertikalen und horizontalen Fugen sind wieder vollständig geschlossen.

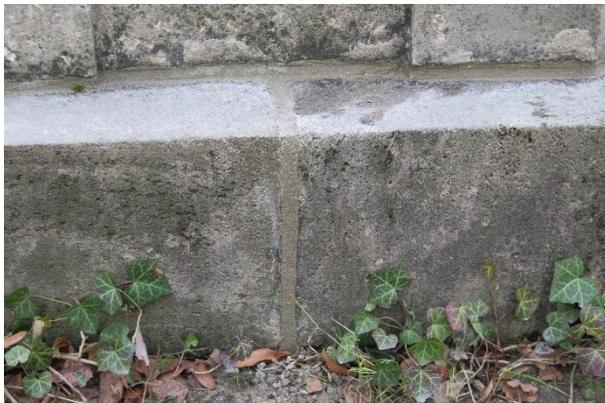
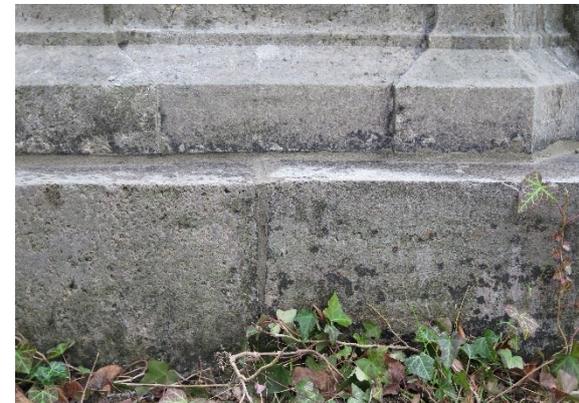
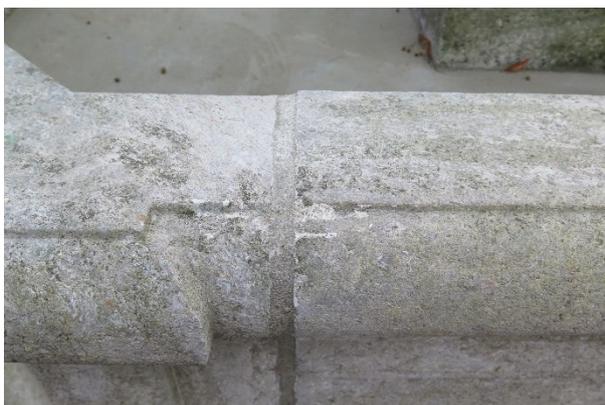
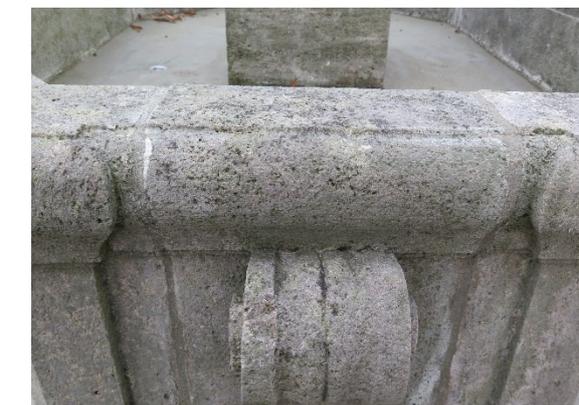
Ebenso die Fugen der Brunnenränder

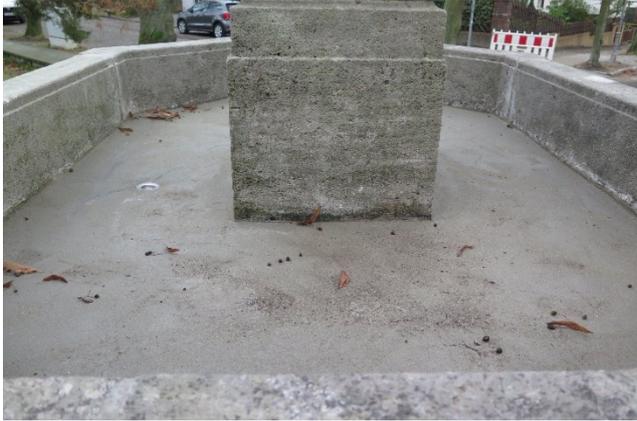
Der Boden des Brunnenbeckens ist wieder stabil, aber es ist noch strittig, ob er nach der vollständigen Aushärtung einen Schlussanstrich erhalten sollte.

Eines wird jedoch ganz deutlich, wenn man schon wieder die ersten Laubspuren feststellen kann (sh. Foto), dass hier hin und wieder gereinigt werden muss!

Wegen der starken Rissbildung im Brunnenboden musste dieser weitgehend entfernt und durch vergüteten Betonestrich ersetzt werden. An die 400 kg sind neu eingebracht worden.
